## PROGETTO DI MANUTENZIONE STRAORDINARIA

### Mosaico di Orfeo che suona alle fiere

Museo archeologico regionale Antonino Salinas, Palermo

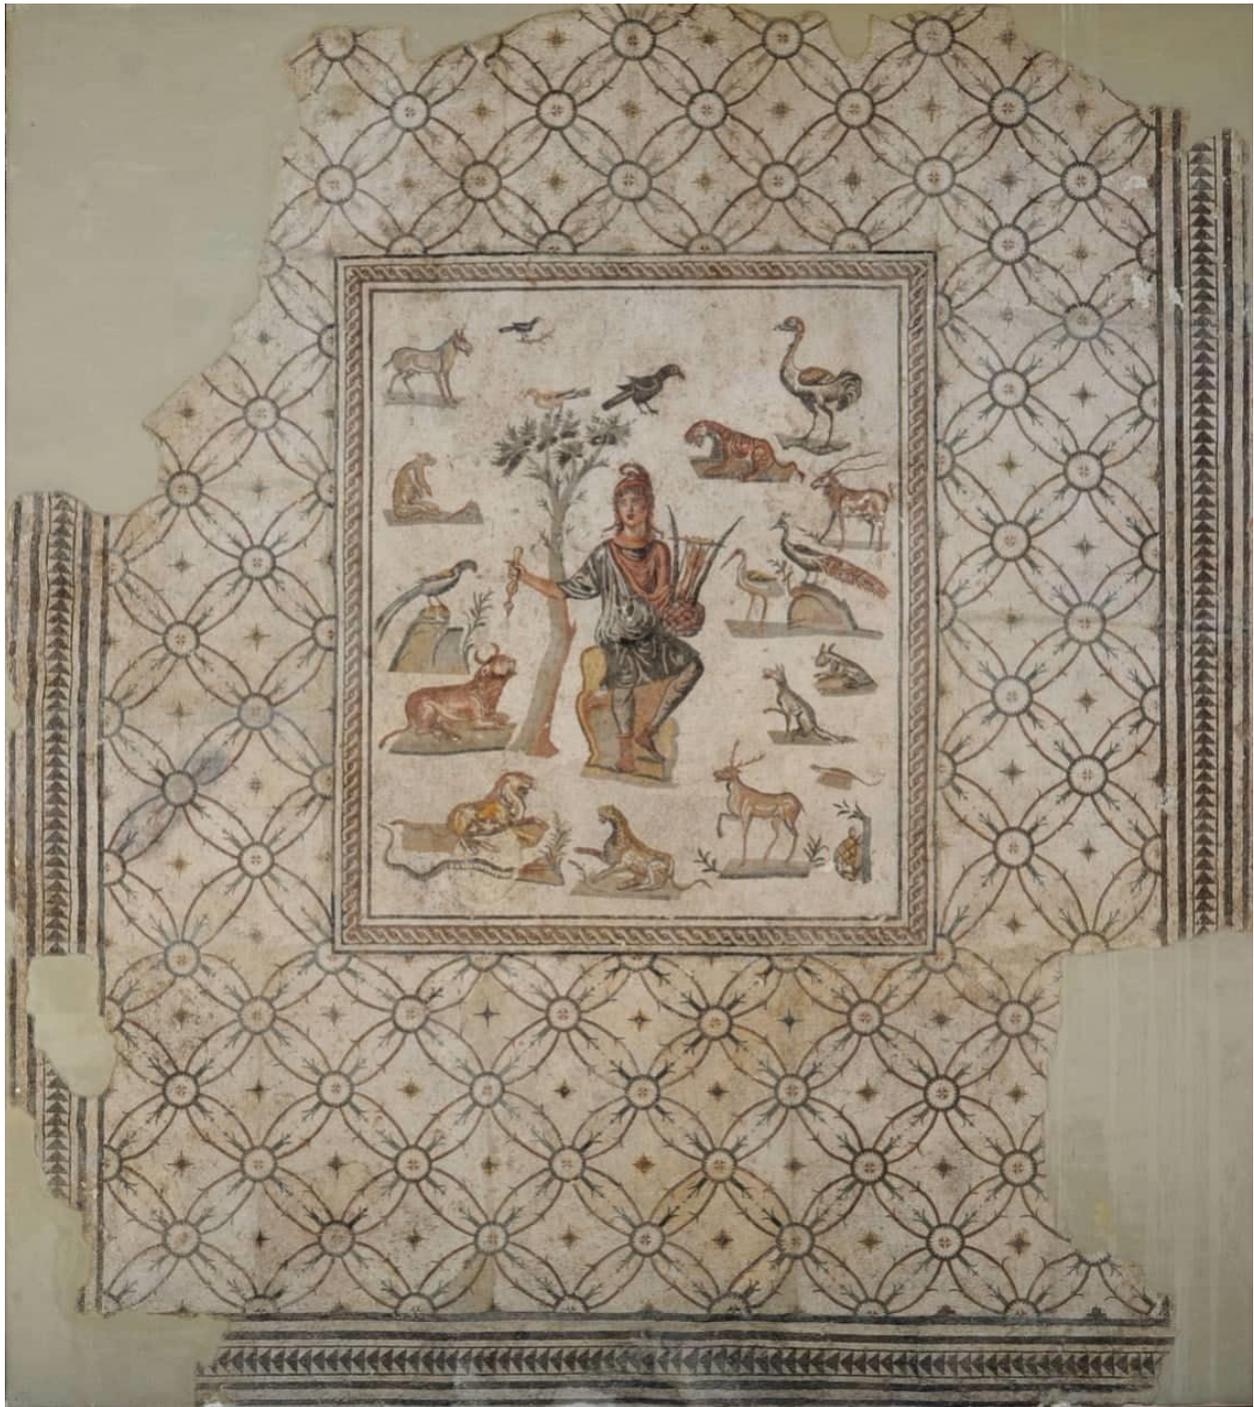
Figura 1: Mosaico di Orfeo che suona agli animali

<b>Oggetto</b>	Mosaico pavimentale
<b>Tipologia</b>	Mosaico geometrico policromo con emblema raffigurante Orfeo e gli animali
<b>Dimensioni</b>	m 6,27 x 5,53
<b>Dimensione tessere</b>	0,8 x 0,8/ 0,5 x 0,8/0,3 x 0,8
<b>Tecnica</b>	<i>Opus vermiculatum</i>
<b>Provenienza</b>	Palermo, Piazza della Vittoria Edificio A (ambiente 6) scavi 1868-9
<b>Luogo di conservazione</b>	Palermo, Museo Archeologico Regionale A. Salinas (Sala dei Mosaici)
<b>Datazione</b>	Seconda metà III sec. a.c

Il tessellato policromo con raffigurazione di Orfeo che suona agli animali (Figura 1) costituisce uno tra le più importanti e raffinate rappresentazioni artistiche rinvenute nel complesso archeologico di Villa Bonanno e uno degli esempi più significativi della ricchissima collezione musiva del Museo Archeologico Regionale A. Salinas.

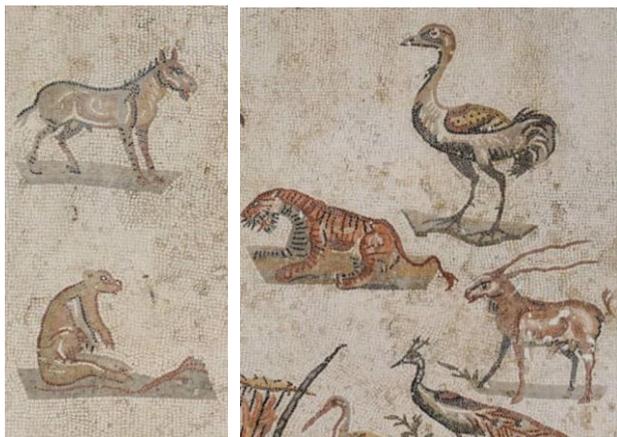
Figura 2: dettaglio dell'emblema centrale. Raffigurazione degli animali intorno la figura centrale di Orfeo

Sul campo bianco sono disposti tutt' intorno, rivolti verso il cantore, vari animali rappresentati di profilo; sotto di essi figura sempre una zona grigiastra, talvolta arricchita da ciuffi d'erba, che ha la funzione di indicare il terreno (Figura 2).

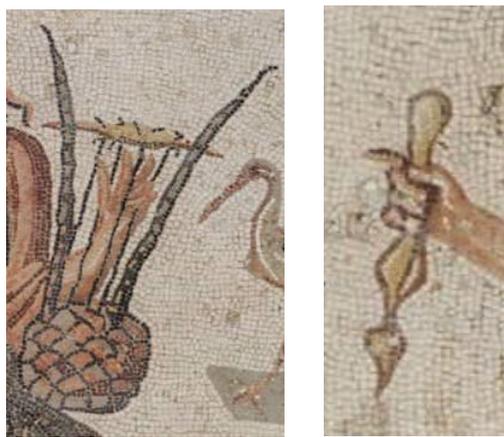
Figura 3: dettaglio dell'emblema centrale raffigurante la lira (sinistra) il plettro (destra).

Dalla raffigurazione deduciamo la struttura dello strumento musicale, costituito da un guscio di tartaruga nel quale sono incastrate due corna di gazzella che sorreggono quattro corde e la modalità del suo utilizzo: il singolare oggetto che Orfeo regge nella mano destra è infatti un lungo plettro con cui le corde venivano pizzicate. (Figura 3)

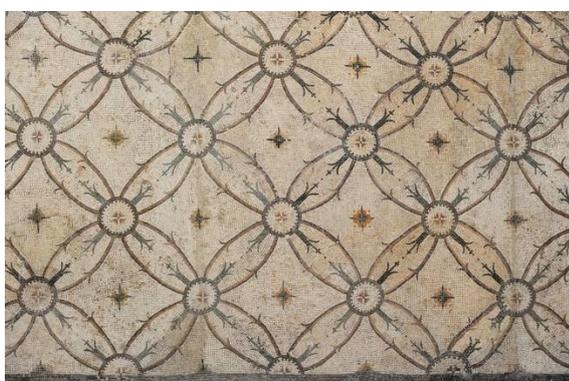
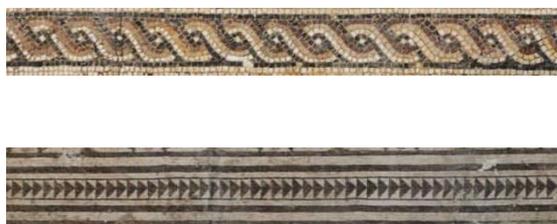
Figura 4: particolare delle cornici del mosaico

L'emblema centrale raffigurante Orfeo di m (3,10 x 2,65) è incorniciato da una treccia policroma con fondo nero alla quale si aggiunge a sua volta una larga fascia decorata con motivi geometrici e vegetali stilizzati. L'intero tappeto è infine delimitato da un ulteriore cornice perimetrale più stretta, composta dall'alternarsi di fasce bianche e nere, con al centro una fila di triangoli neri con il vertice posto alla metà della base del precedente (Figura 4).

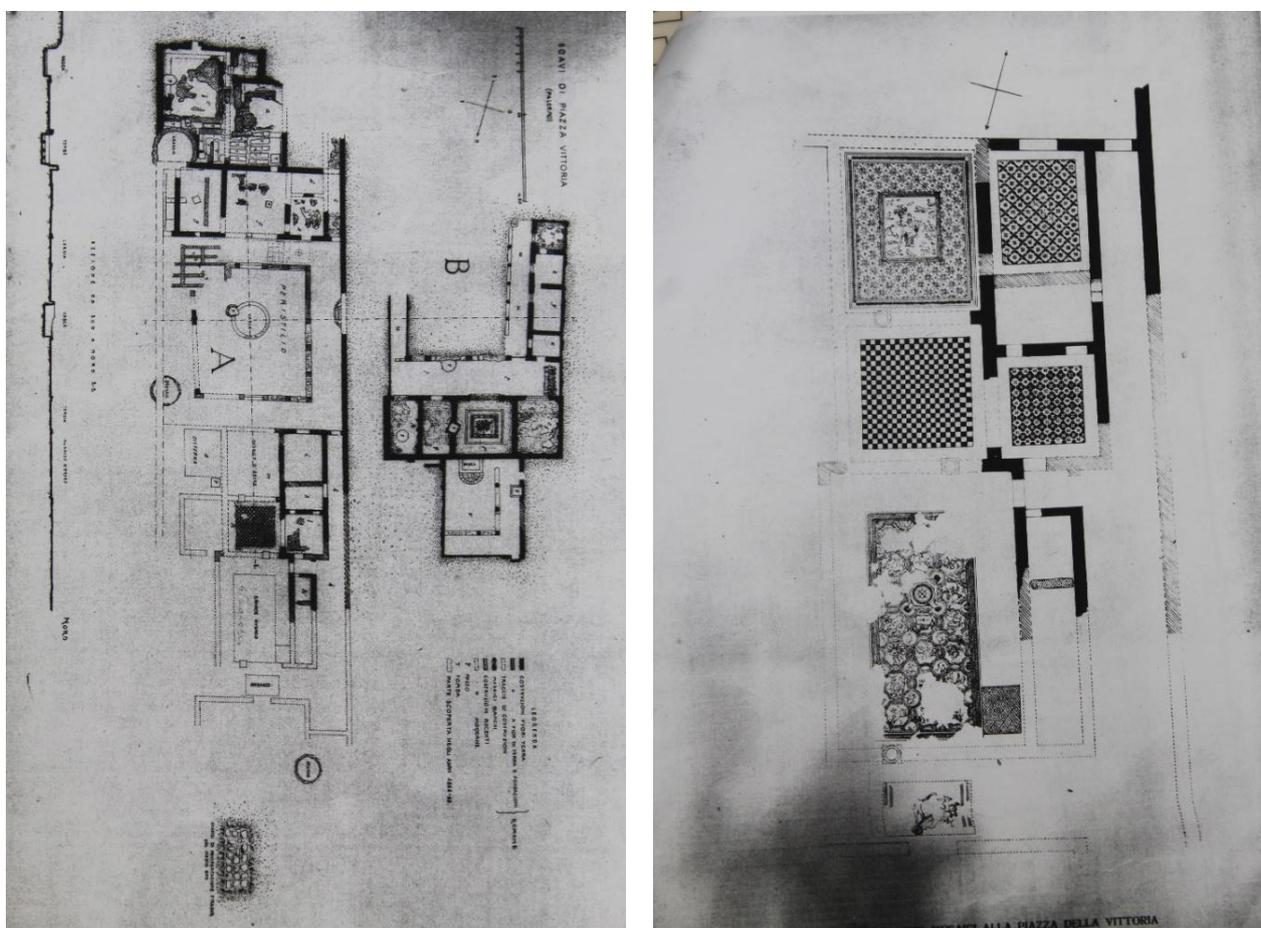
Figura 5: Palermo, Piazza della Vittoria. sinistra: planimetria dei resti di Piazza della Vittoria presentata dal Gabrici nel 1921 (GABRICI 1921, tavola I). destra: gli ambienti tra l'atrio e il peristilio (GABRICI 1921, tavola II). Il Nord è in basso

L'Edificio A, di cui è visibile solo la porzione meridionale, si articola in due settori distinti separati da un peristilio: la parte abitativa e una serie di ambienti a carattere termale (Figura 5). La parte settentrionale dell'edificio ha restituito alcuni mosaici che sono stati distaccati e oggi sono esposti nel Museo archeologico Salinas. Tra essi il mosaico con il mitico poeta e musicista Orfeo che incanta le fiere, e il mosaico delle Stagioni, che presenta raffigurazioni allegoriche legate ai riti misterici dedicati ad Orfeo e Dioniso, che probabilmente alludevano a un percorso iniziatico.

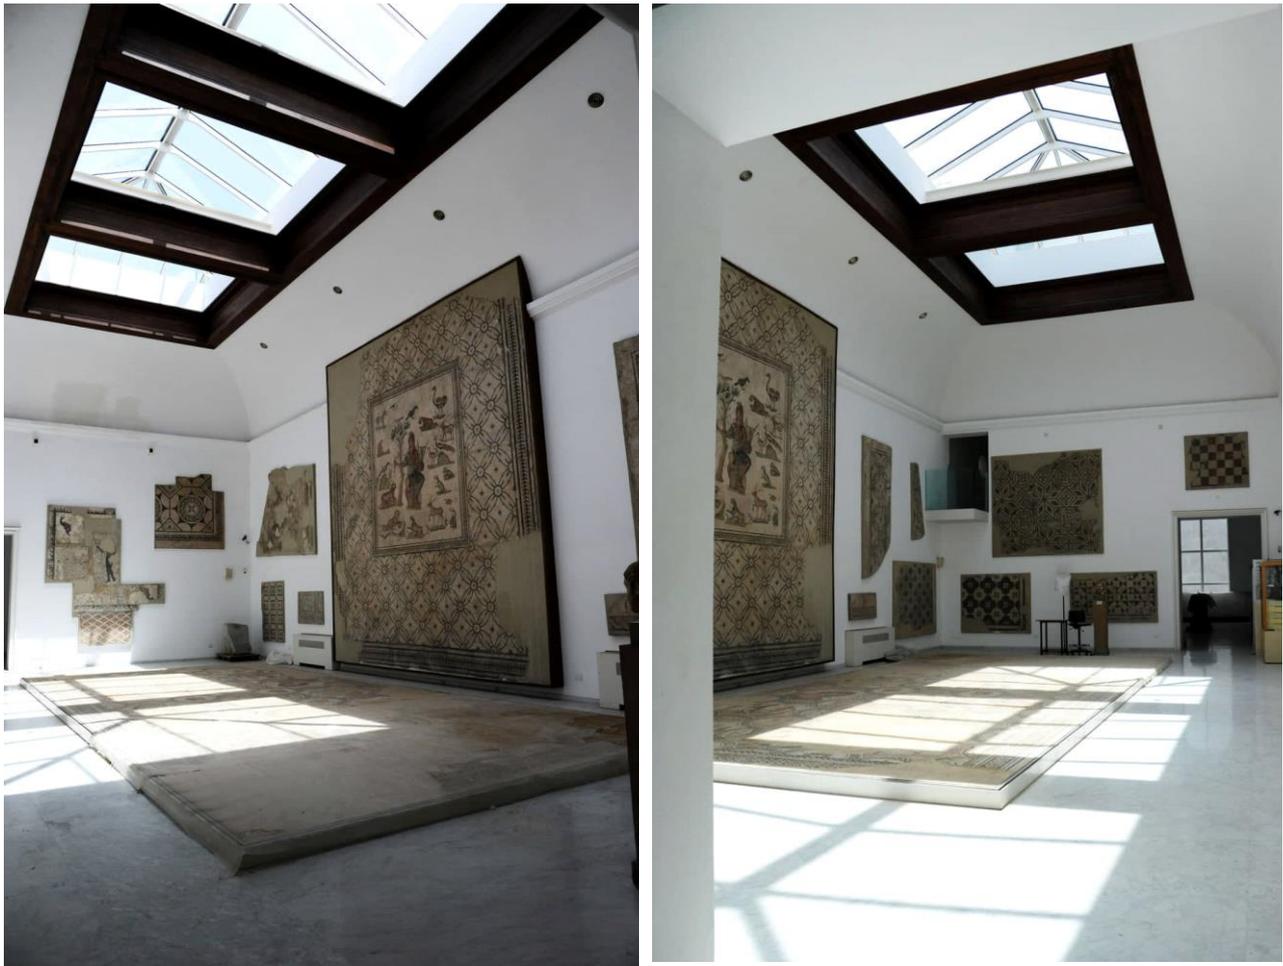
Figura 6: allestimento dei mosaici nella Sala dei Mosaici. Appeso alla parete il mosaico di Orfeo che suona alle fiere; di fronte e steso al suolo il mosaico delle Stagioni

Posteriormente, negli anni '50, un nuovo intervento di restauro eseguito dalla Scuola del mosaico dell'Accademia di Belle Arti di Palermo sotto la direzione del prof. Campisi si rese necessario per poter trasferire i mosaici al secondo piano del museo, nella sala che attualmente li ospita (Figura 6).<sup>1</sup>
